# ÉCONOMIE CIRCULAIRE ARCHITECTURE & BÂTIMENT

## RÉNOVATION ET RÉEMPLOI CARAIBE MOTER

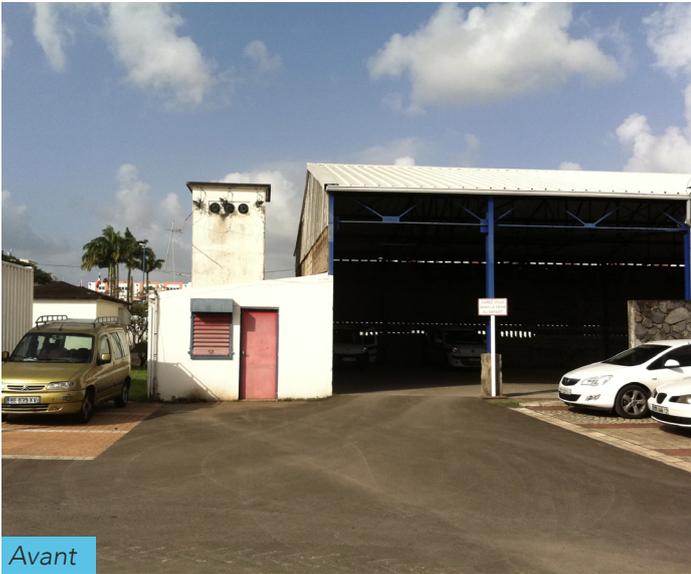
Avant

**Contexte** : en 2015, les bureaux de Caraib Moter, composés de modulaires et d'extensions, étaient devenus vétustes. Il a été décidé de remettre à neuf les locaux. Plutôt que de tout détruire et reconstruire entièrement en béton, l'entreprise décide de profiter de l'opportunité présentée par la fin du chantier du TCSP à Carrère, sur lequel des modulaire préfabriqués n'étaient plus utiles.

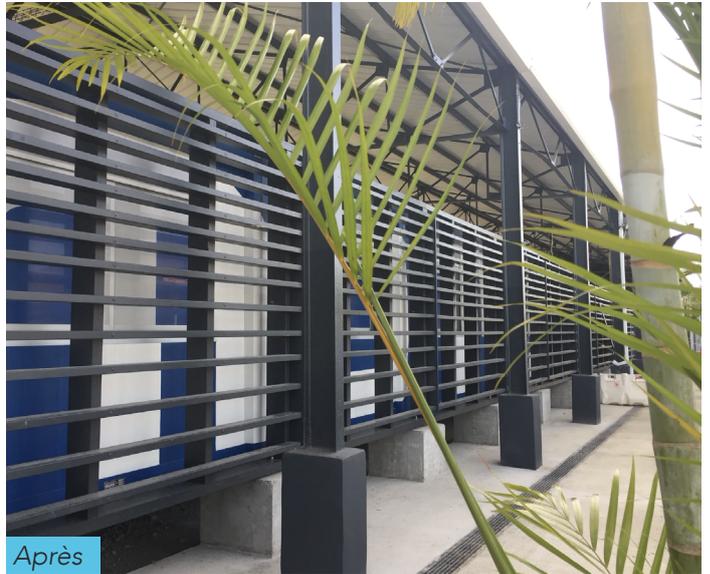
Après

**Travaux effectués** : Caraib Moters a pu réutiliser 21 modulaires préfabriqués de chantier, reconditionnés, pour pouvoir faire de nouveaux locaux. En y ajoutant des containers neufs, l'entreprise bénéficie d'environ 900m<sup>2</sup> de bureaux.

Caraib Moters a de surcroît réemployé une ancienne halle qui servait originellement à la fabrication de béton et était inutilisée depuis des années : les modulaires y ont été abrités, ce qui leur permet d'être très ventilés et de bénéficier d'une surprotection contre le soleil et la pluie. Les besoins en climatisation s'en trouvent ainsi très réduits !
